**REGIONE LIGURIA**  
**COMUNE DI PIETRA LIGURE**

*INTERVENTO DI SOMMA URGENZA PER LAVORI DI  
MITIGAZIONE DAL RISCHIO DI CROLLI LAPIDEI DAL  
VERSANTE AGGETTANTE SU UN TRATTO DI VIA  
CASTELLARI IN LOC. ARMINEA*

**RELAZIONE ILLUSTRATIVA E SCHEMI  
GRAFICI allegati alla PERIZIA GIUSTIFICATIVA**  
Art. 140 c.4 - Decreto legislativo 31 marzo 2023,

**Committente:** Amministrazione Comunale di Pietra Ligure

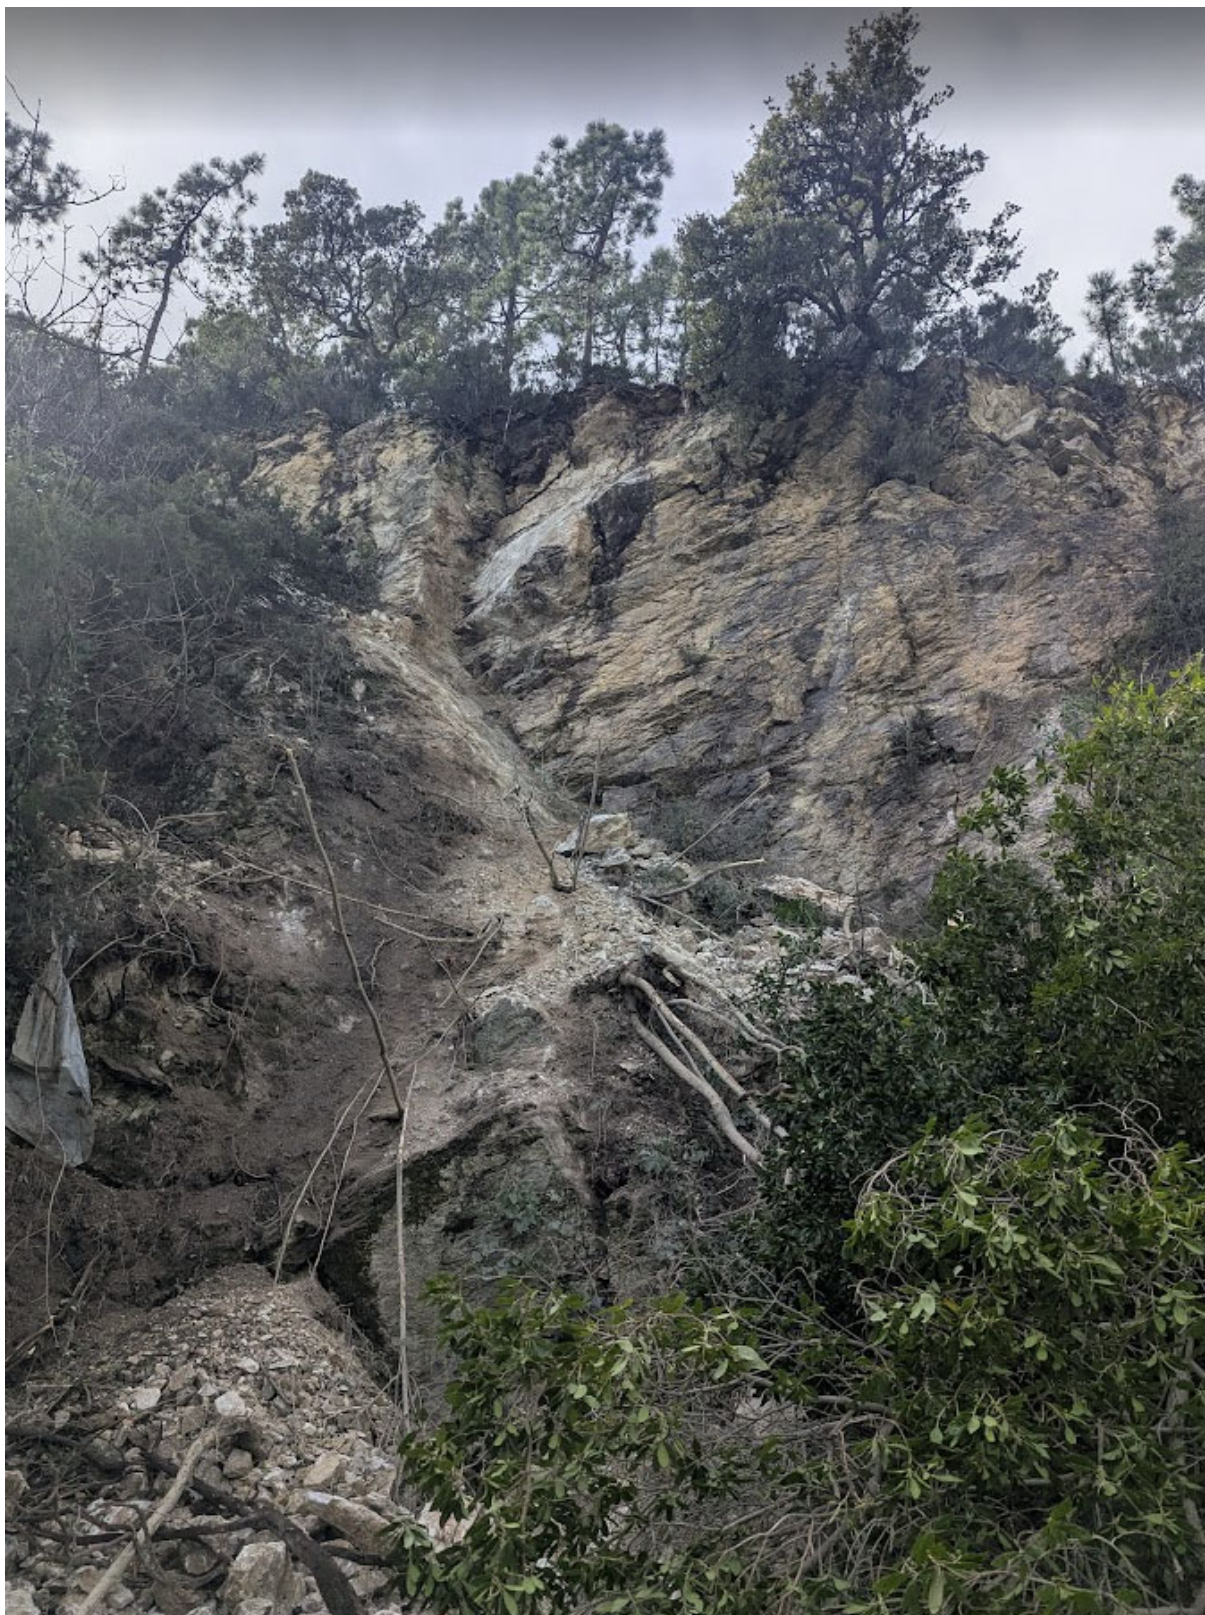
Foto 1- Scarpata rocciosa oggetto di crolli lapidei

Il dissesto in questione risulta aver interessato Via Castellari in Loc.Arminea con episodi di crollo lapideo provenienti dalla ripida scarpata rocciosa di monte con massi scoscesi direttamente :

Trattasi di una scarpata molto acclive e aggettante direttamente su Via Castellari con affioramento diretto di rocce quarzitiche molto fratturate. Il gioco della fratture rende l'ammasso lapideo "fragile" con la formazione di diedri rocciosi instabilizzabili in particolare sul coronamento superiore della

scarpata. In data 20/02/2026 è avvenuto un crollo lapideo, di oltre una decina di mc, che ha coinvolto la sottostante viabilità comunale.

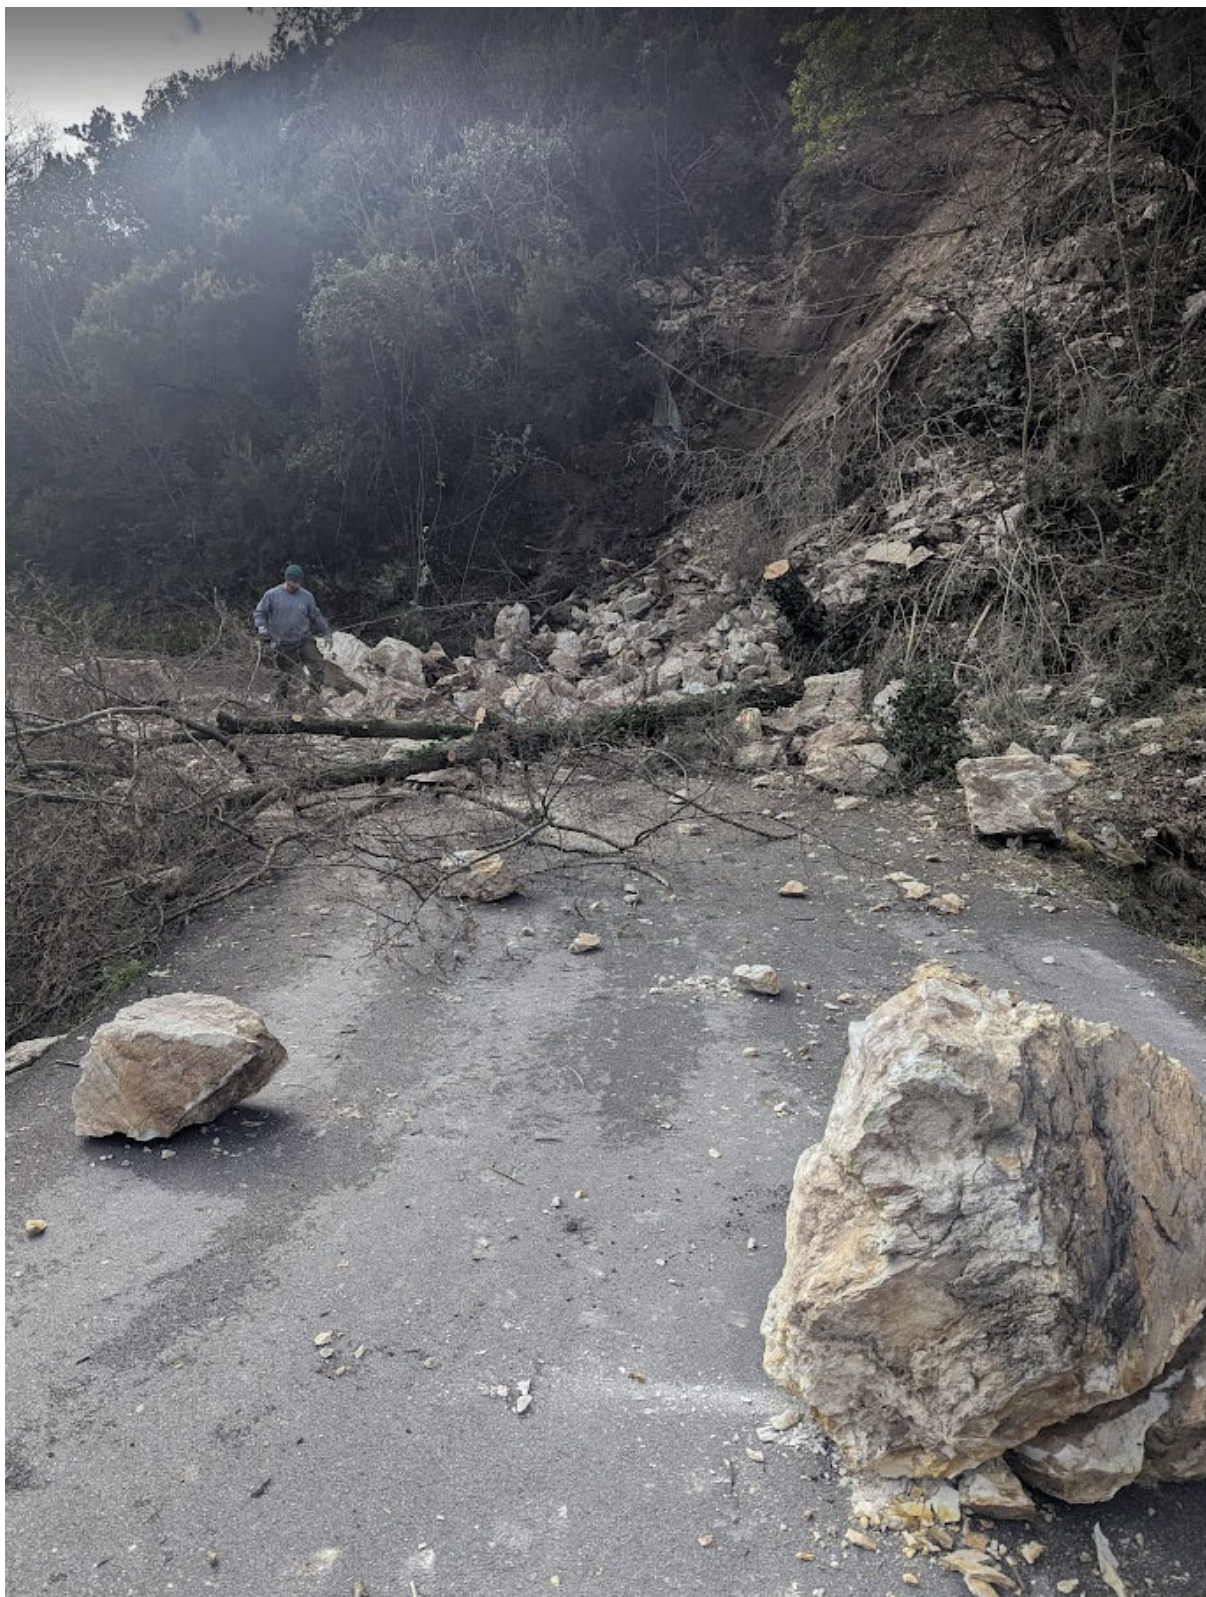
Foto 2- Elementi lapidei provenienti da crolli in parete su Via Castellari

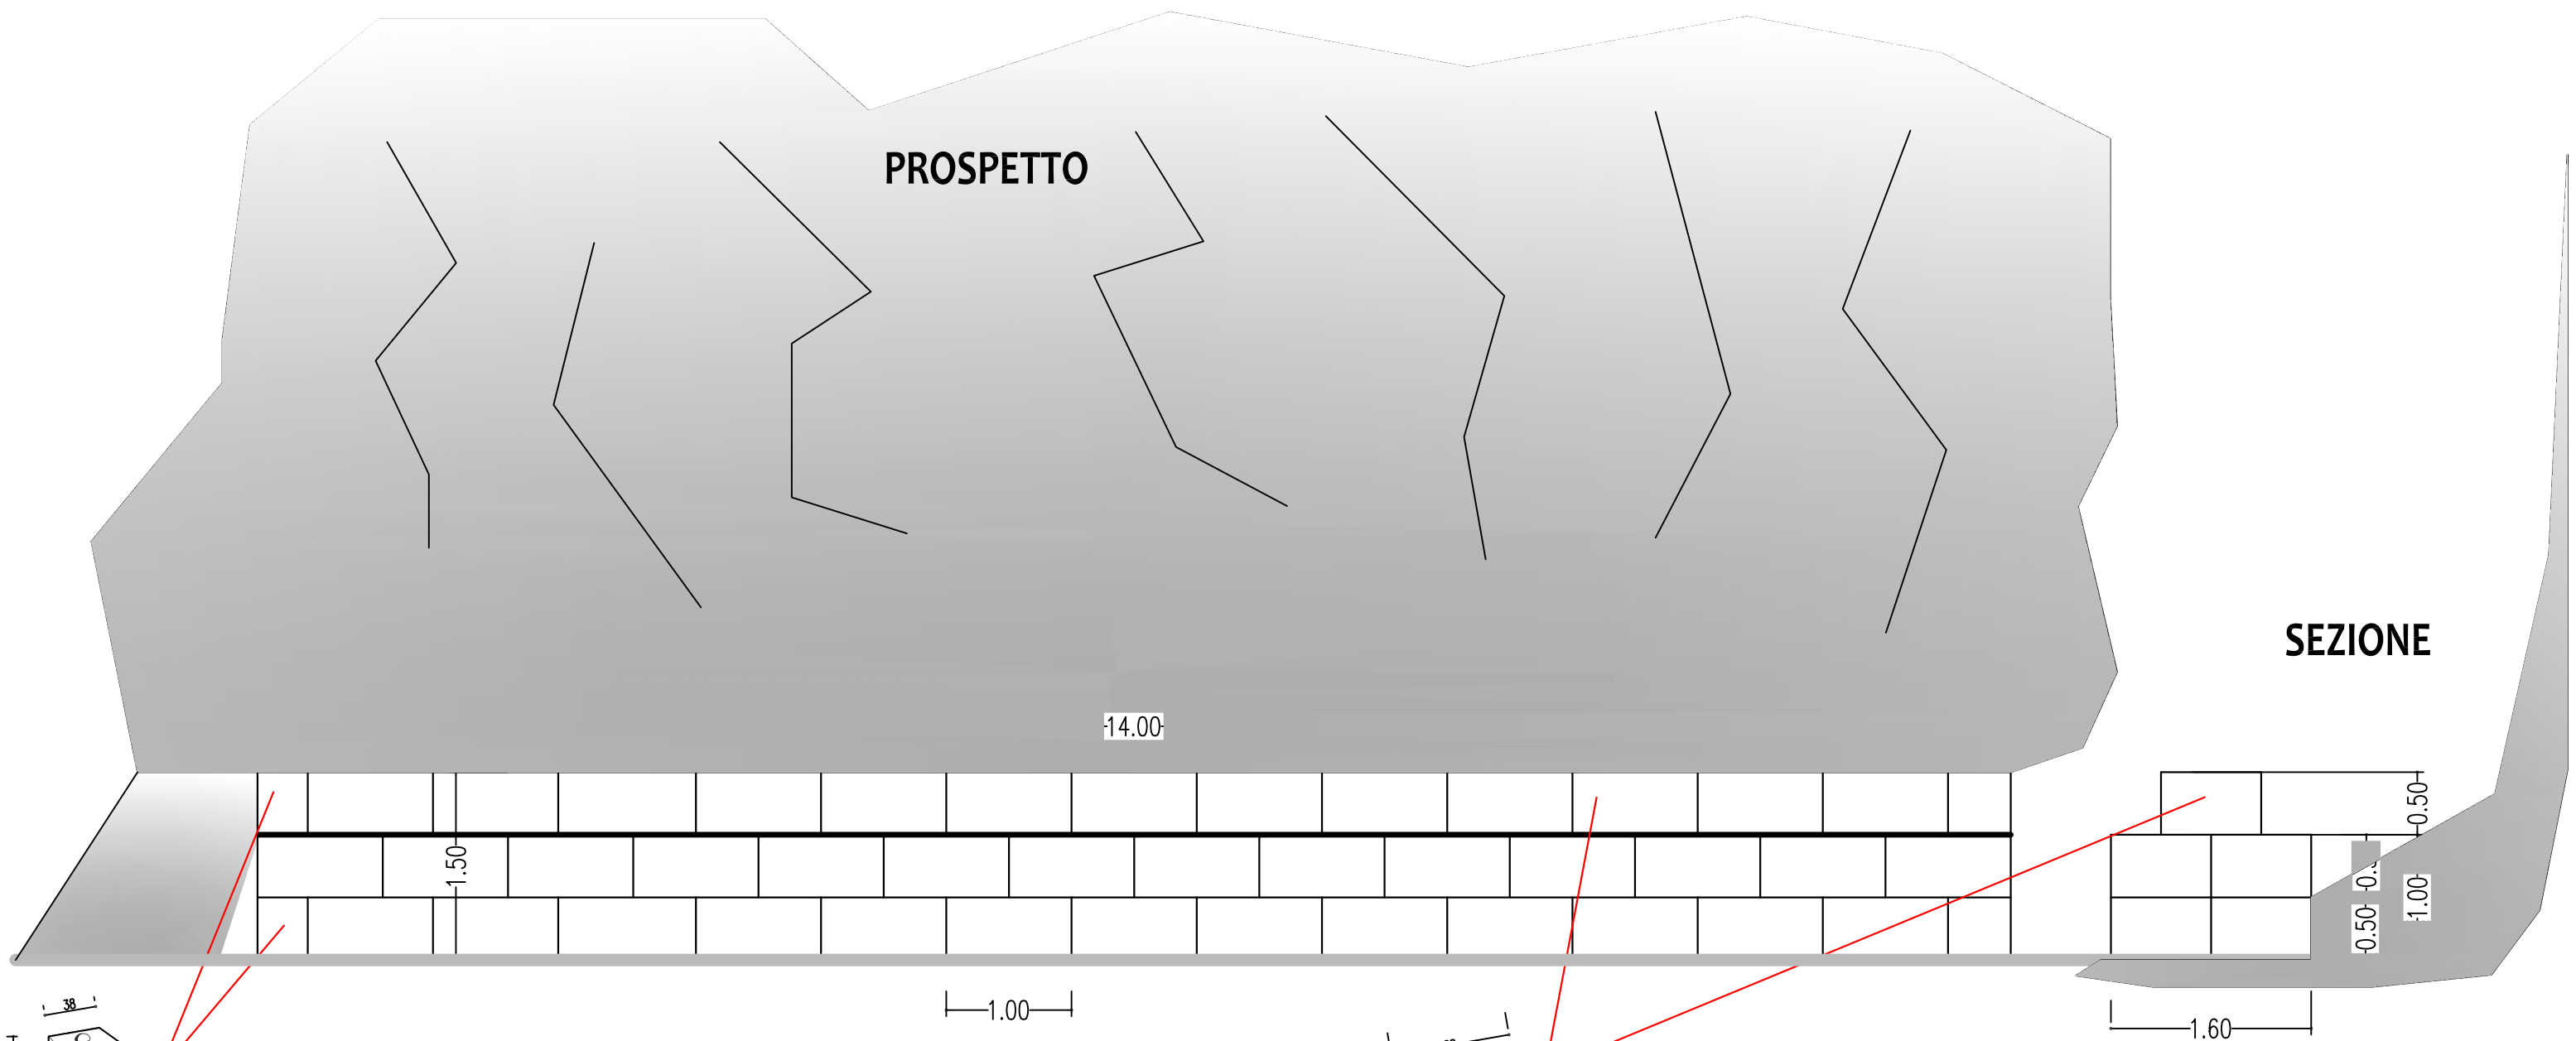
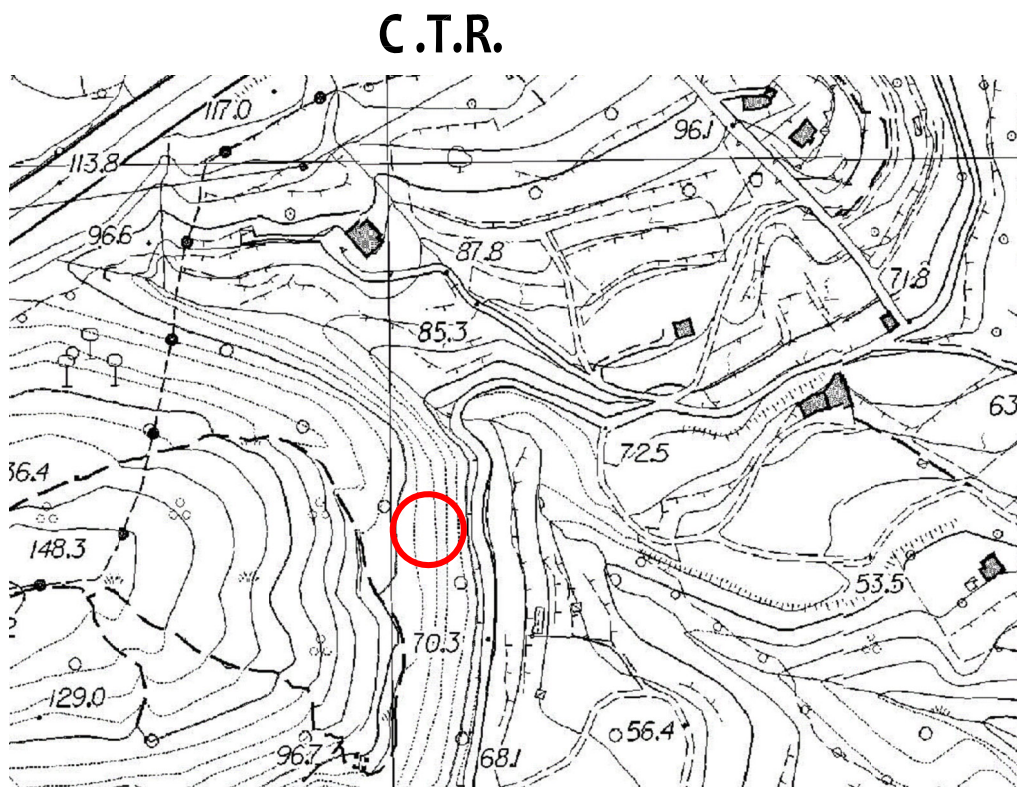
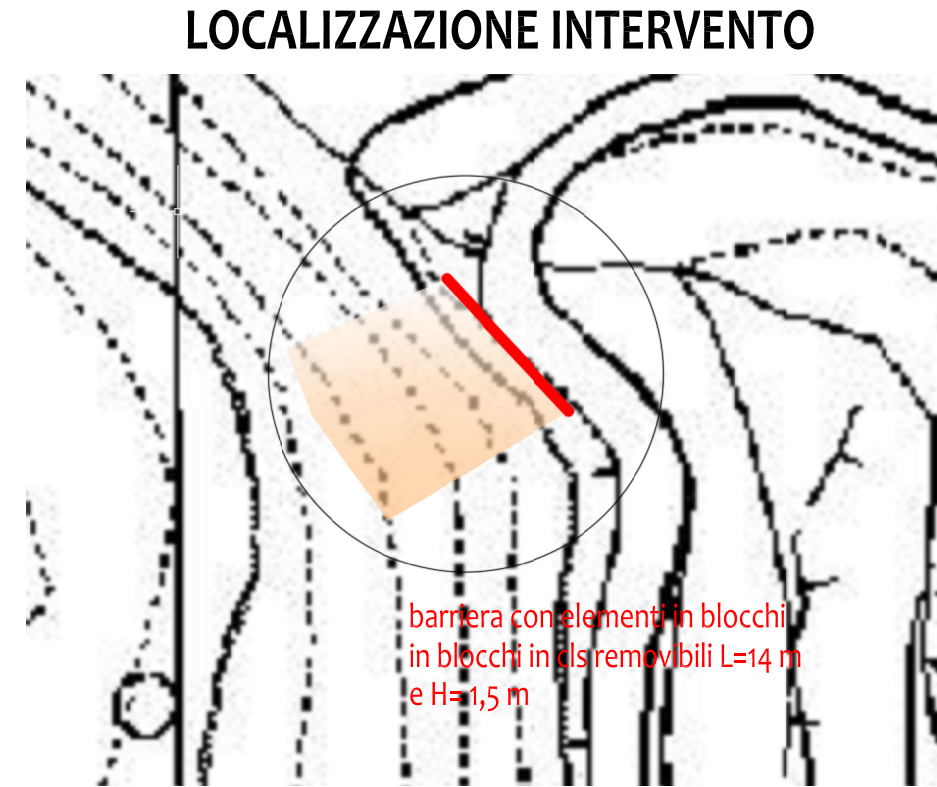
## SCHEMI GRAFICI DI INTERVENTO

- lavori di ispezione e pulizia della parete instabile e/o instabilizzabile;
- taglio della alberature pericolanti sul ciglio di arretramento superiore della scarpata;
- disgaggio degli elementi rocciosi instabili con rocciatori provetti;
- messa in opera di un robusto muro removibile in elementi scatolari in c.a. sul bordo strada lato monte a protezione della carreggiata da stradale da eventuali ulteriori e residuali crolli lapidei (di piccola dimensione).
